# Gesamtsanierung Schulhaus Burggarten, Bottmingen

## Charakteristische Angaben

## Leistungen Aegerter & Bosshardt AG

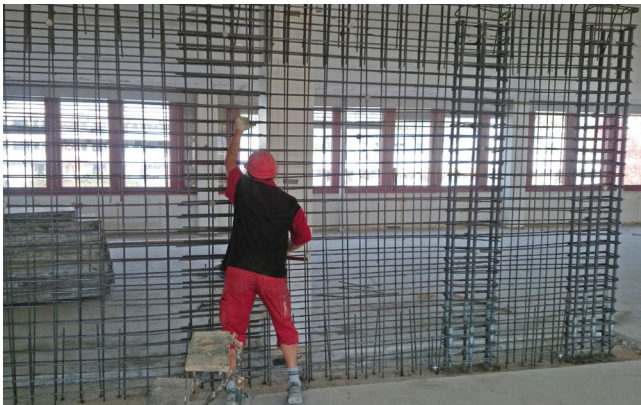
Neue Stahlbetontragwände im Schulhaus sowohl im Mittelteil und Nordteil im UG und EG als Verstärkung des weichen Erdgeschosses sowie eine neue Stahlbetontragwand über alle Geschosse als Aussteifung des Mittelteils.

Die Lage der neuen Stahlbetonwandscheiben wurde bewusst in die Randbereiche bei der Fassade bzw. als Trennwände bei den Klassenzimmern gewählt, um so die Nutzung des Schulhauses möglichst wenig zu tangieren.

Erdbebenertüchtigung Innenwand Mittelteil zur Aussteifung

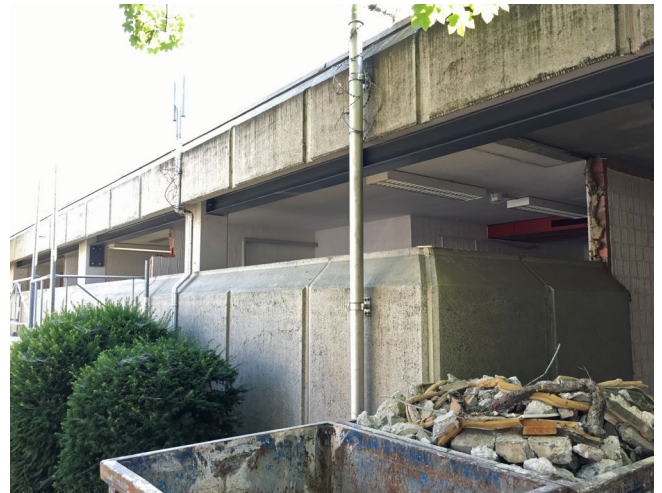
Da die Durchstanzsicherheit im Schulhaus bei allen Rand- und Eckstützen (ca. 130 Stk.) und wenigen Innenstützen (ca. 14 Stk.) nicht gewährleistet ist, wurde folgendes Ertüchtigungskonzept erarbeitet und umgesetzt:

Durchstanzertüchtigung am Deckenrand mit Stahlträger

Zur Durchstanzsicherung von Rand- und Eckstützen wurden am Deckenrand Stahlträger mit Abstützungen eingebaut (Wechsel des Tragsystems am Deckenrand von Punktstützung zu Linienlagerung).

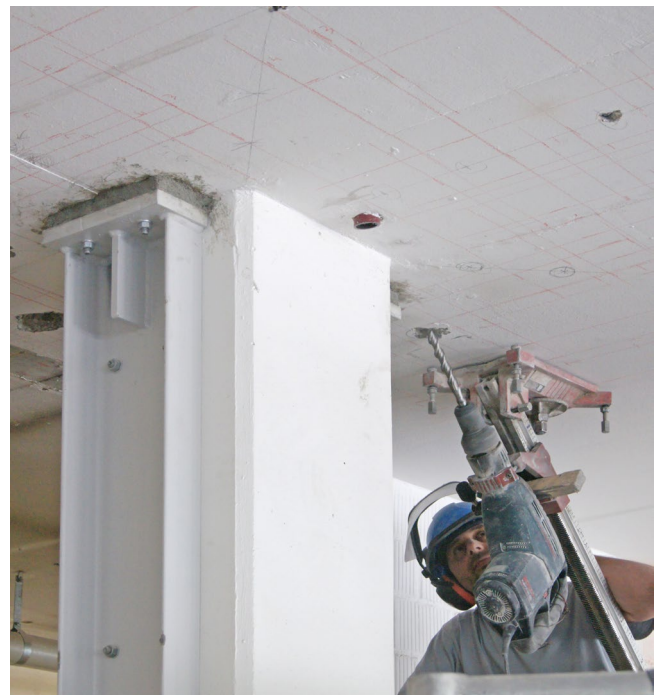
Durchstanzertüchtigung bei Innenstütze mit Durchstanz-Dübel

Bei den Innenstützen wurde der Durchstanzwiderstand durch den Einbau von Durchstanz-Dübel (Zuganker HZA-P, M16 mit Hilti HIT RE 500 Verbundmörtel) erhöht.
