## Erhaltungsprojekt Schänzli – Los 1 Sanierung Tunnel Schänzli

### Sanierung Tunnel Schänzli

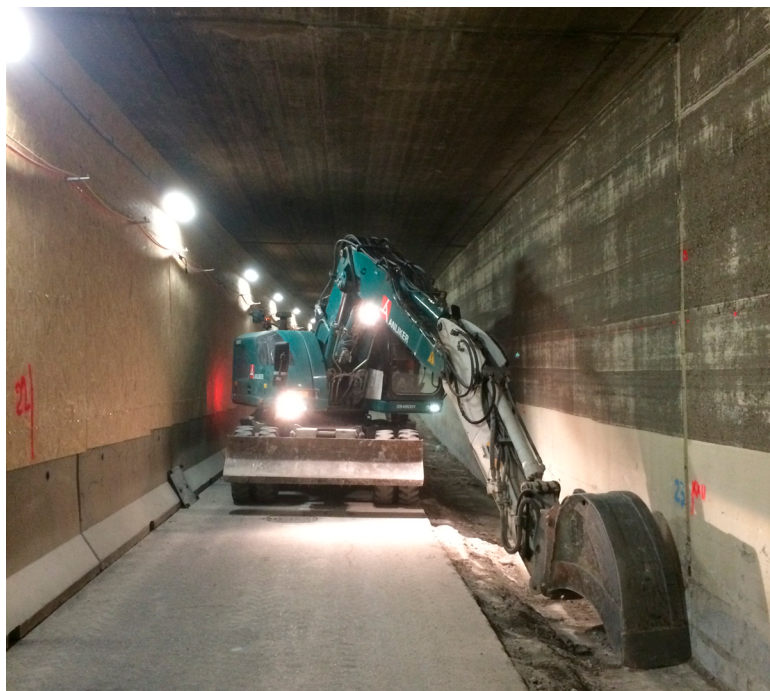
Abbruch Tunnelbankett

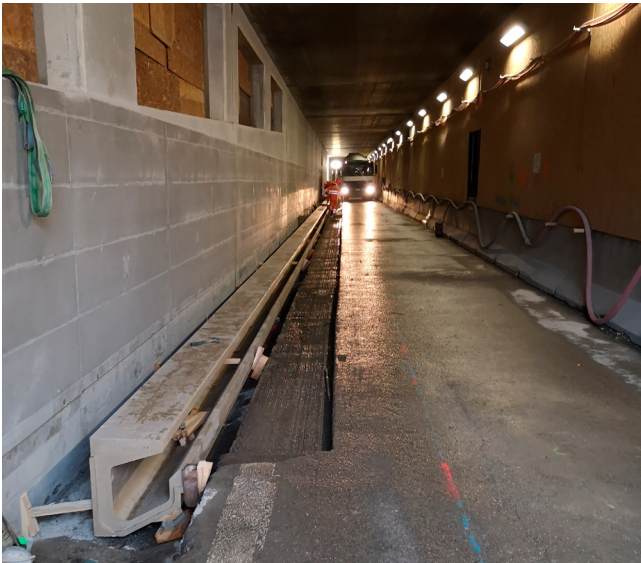
Neubau Bankette – Entwässerungsrinnen aus Polymerbeton

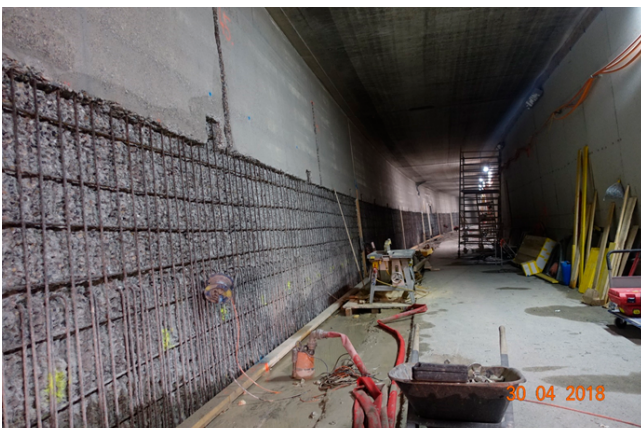
Umfangreiche Untersuchungen des Tunnelbauwerks haben ergeben, dass im Tunnel Schänzli die grössten Schäden im unteren Wandbereich zu finden waren. Im Wandbereich  $>2$  m waren nur vereinzelte Fehlstellen entstanden, die lokal saniert werden konnten. Die Tunneldecke war in einem guten Zustand, ausgenommen der Fugenbereiche, die Abplatzungen aufwiesen und dringend saniert werden mussten, damit die Verkehrssicherheit im Tunnel gewährleistet werden konnte. Für die Sanierung des Tunnels Schänzli wurde folgende Vorgehensweise gewählt:

Betonabtrag Tunnelwand h  $< 2$  m

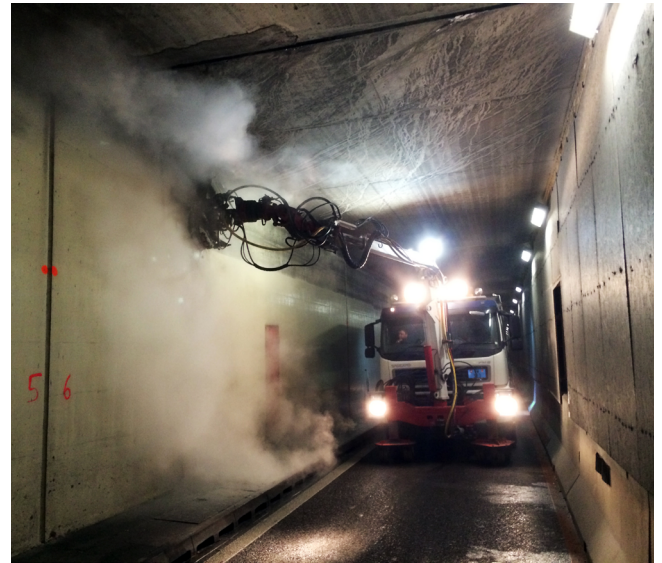
Abtrag der bestehenden Wandbeschichtung
